## **La réaction des Canadiens à la suite de l'explosion d'une mine dont ont été victimes des soldats slovènes**

Par le sergent Scott Bentley, *commandant de section auprès de la 2<sup>e</sup> Troupe Reco, Sqn Eng, FOK.*

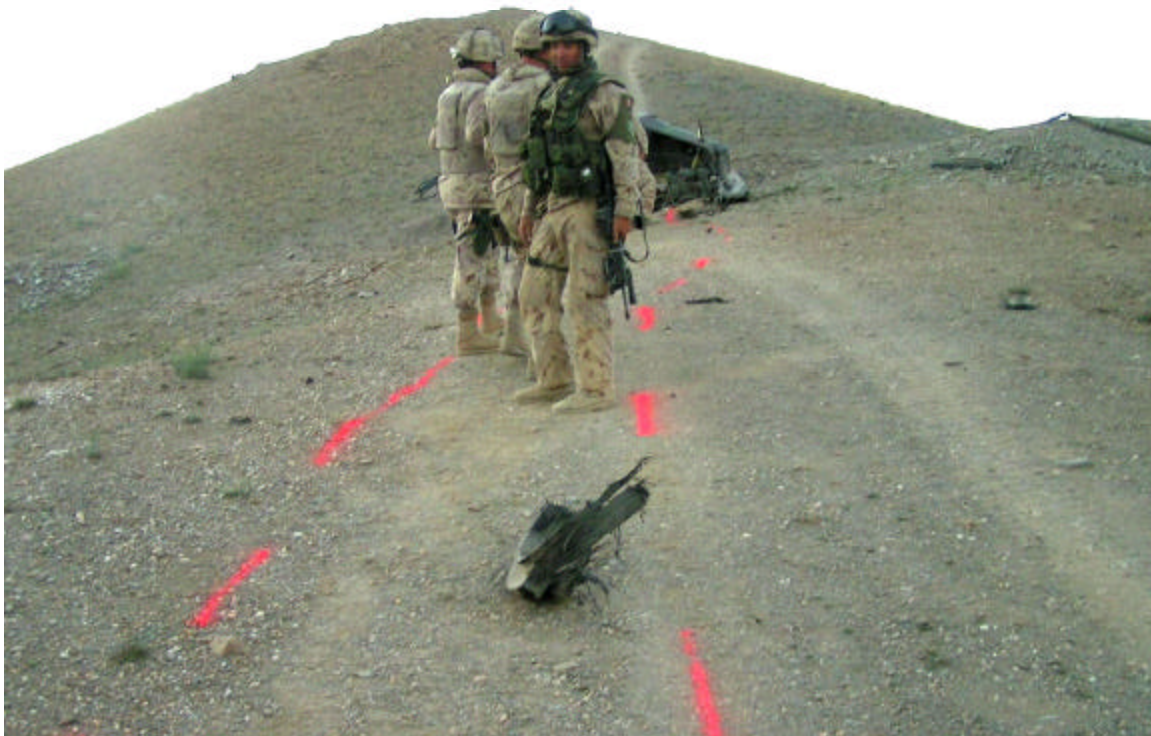
(De gauche à droite) Le sergent Scott Bentley, l'adjudant Earl Rouzes et le sergent Matthew Allard, membres de l'Escadron de génie (Sqn Eng) de la Force opérationnelle à Kaboul (FOK) examinent les débris d'un Humvee slovène après l'explosion d'une mine survenue le 5 juillet.

Un examen attentif du site a permis de constater que le cratère résultant de l'explosion mesurait presque deux mètres et avait une profondeur d'à peu près un mètre. Selon les dommages causés au Humvee slovène, il a été estimé que l'explosion de mine avait été causée par une mine antichar à effet de souffle de cinq kilogrammes.

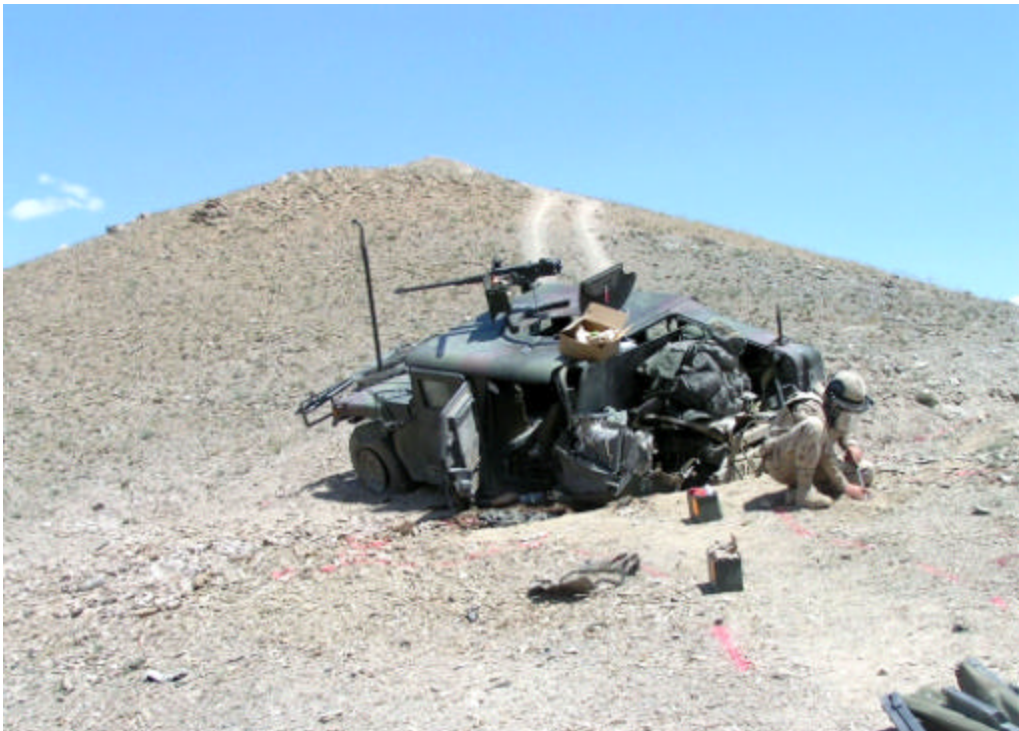
Le caporal Mathieu Ayotte, membre de la 2<sup>e</sup> Troupe de l'Escadron de génie (SqN Eng) de la Force opérationnelle à Kaboul (FOK) sonde une zone suspecte afin de relever la présence de mines terrestres pendant l'opération de déminage d'un Humvee slovène après l'explosion d'une mine survenue le 5 juillet.

Dès leur arrivée, les sapeurs ont immédiatement commencé leurs manœuvres d'extraction en sondant et en déminant un passage d'une largeur d'un mètre vers les véhicules afin de diriger les Slovènes vers un endroit sécuritaire.

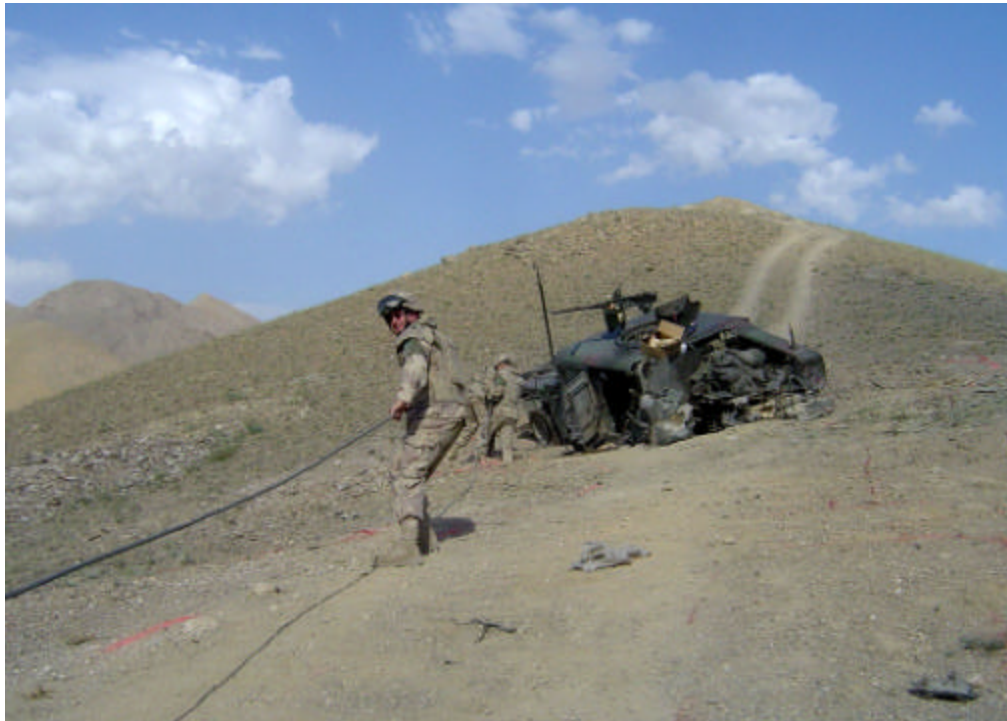
Le caporal-chef Trevor Warren, mécanicien au sein de l'élément de soutien national (ESN) de la Force opérationnelle à Kaboul (FOK), se prépare à placer les débris d'un Humvee sur un véhicule de dépannage Buffalo en vue de retourner le véhicule au Camp Julien après l'explosion d'une mine survenue le 5 juillet.

Pour récupérer le Humvee endommagé, l'Escadron de reconnaissance du RCD a fourni un véhicule de dépannage Buffalo muni d'un treuil d'une capacité de 25 tonnes pour retirer le véhicule à une distance de sécurité du site de l'explosion. Le véhicule endommagé a ensuite été chargé sur une remorque surbaissée puis rapporté au Camp Julien.

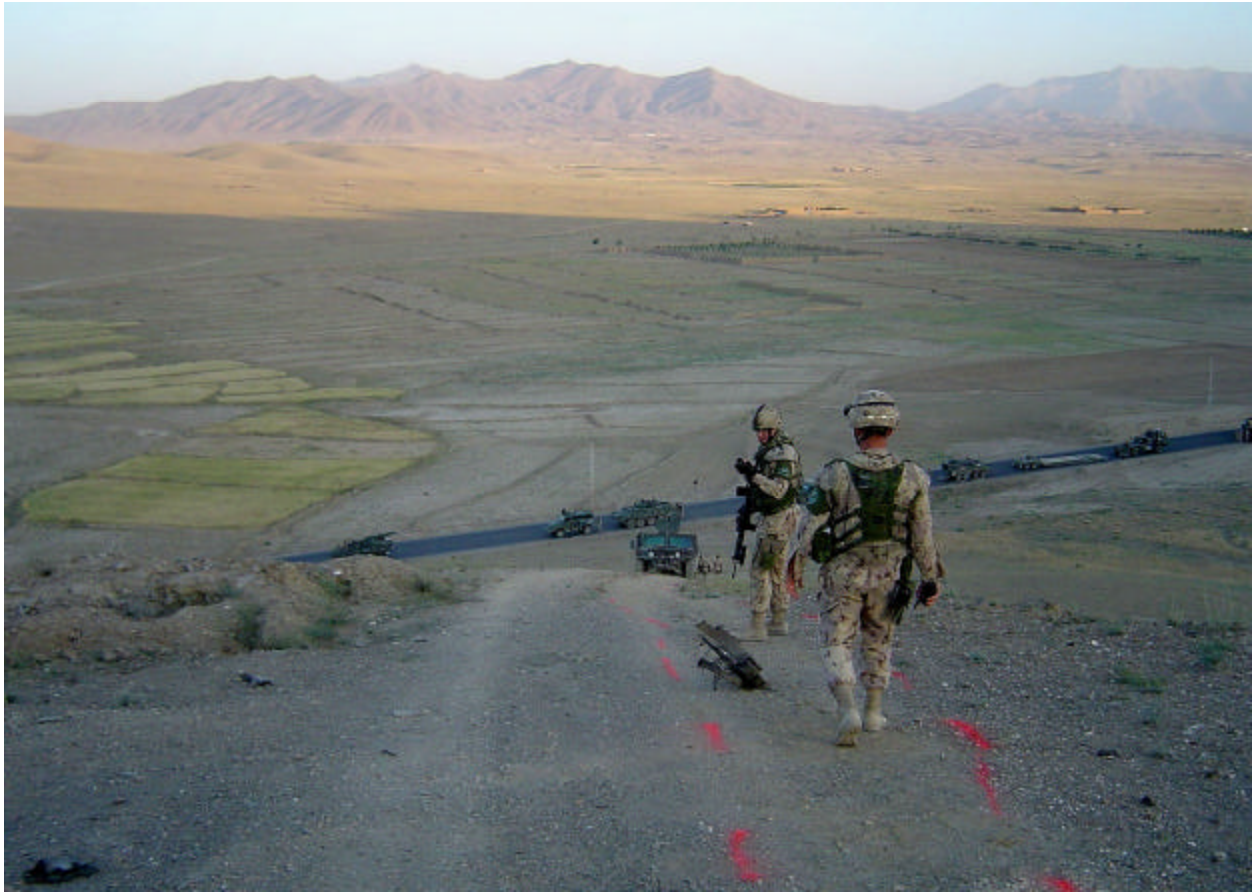
(De l'avant à l'arrière) Le caporal Jay Foulds et l'adjudant Earl Rouzes, membres de l'Escadron de génie (Sqn Eng) de la Force opérationnelle à Kaboul (FOK) examinent les débris d'un Humvee slovène après l'explosion d'une mine survenue le 5 juillet.
